EVALUASI KINERJA JARINGAN IRIGASI PADA DAERAH IRIGASI RAWA DESA RASAU KECAMATAN CERBON KABUPATEN BARITO KUALA

Irwansyah, Fathurrahman, dan Adhi Surya
Program Studi Teknik Mesin, Fakultas Teknik Universitas Islam Kalimantan
MAB, Jl. Adhyaksa No 2 Banjarmasin.
E-mail:

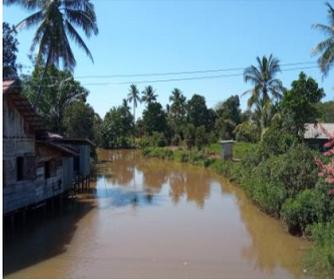
Tabel 1 Kinerja Muara Sungai Rasau

Penampang Basah	1	Penampang Basaha dalam keadaan bersih dan saluran berfungsi dengan baik	80%
	Berm	2	Berm sudah di tumbuhi semak/rumput	51%
	Tanggul	2	Tanggul sudah di tumbuhi semak	50%

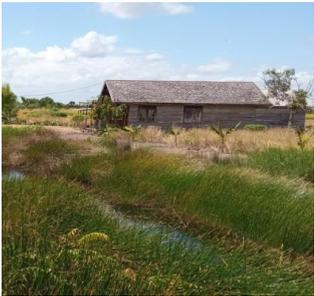
Tabel 3 Kinerja Ujung Saluran Sungai Rasau

Penampang Basah	4	Penampang basah ditutupi tanaman air dan saluran kurang berfungsi dengan baik	25%
	Berm	3	Berm sudah di tumbuhi semak/rumput	40%

Tanggul	3	Tanggul sudah di tumbuh semak dan mengalami penurunan	30%
---------	---	---	-----

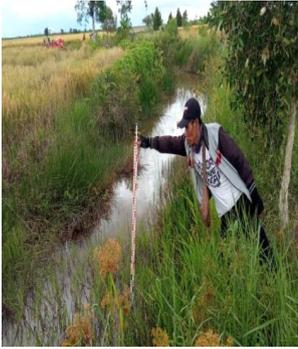
Tabel 5 Kinerja saluran Tengah Antasan Dinis

Penampang Basah	4	Penampang basah dalam keadaan bersih dan saluran berfungsi dengan baik	25%
	Berm	3	Berm sudah di tumbuh semak/rumput dan sudah terjadi longsor	40%
	Tanggul	3	Tanggul sudah di tumbuh semak dan mengalami penurunan	45%
