**ANALISIS KERUSAKAN JALAN MENGGUNAKAN METODE BINA MARGA DAN  
PCI (PAVEMENT CONDITION INDEX)  
(STUDI EMPIRIS JALAN IRIGASI DAN JALAN PEMATANG PANJANG  
KABUPATEN BANJAR)**

Ada beberapa metode pendekatan yang dapat digunakan dalam melakukan penilaian kondisi kerusakan jalan, yaitu dengan metode Bina Marga dan PCI (*Pavement Condition Index*). Contoh Jalan yang mengalami kerusakan ada pada ruas Jalan Irigasi dan Jalan Pematang Panjang Kabupaten Banjar. Tujuan penelitian ini untuk mengetahui jenis kerusakan, nilai kondisi kerusakan, dan urutan prioritas penanganan pada ruas Jalan Irigasi dan Jalan Pematang Panjang Kabupaten Banjar. Hasil dari penelitian didapatkan jenis kerusakan pada kedua ruas jalan tersebut adalah retak memanjang, retak melintang, retak buaya, retak acak, lubang, pengelupasan, rough, tambalan, amblas dan pelepasan butiran. Hasil penilaian kondisi jalan pada ruas Jalan Irigasi ada 2 titik dengan metode Bina Marga adalah 2 dan 3 sedangkan dengan metode PCI adalah 420 dan 395. Untuk hasil penilaian kondisi jalan pada ruas Jalan Pematang Panjang ada 4 titik dengan metode Bina Marga adalah 3, 8, 8, dan 6 sedangkan dengan metode PCI 402, 395, 406, dan 291. Hasil nilai

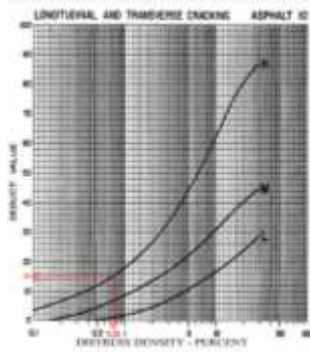
Gambar 2. Kurva DV Kerusakan Retak Memanjang.

Dari grafik maka didapat nilai *deduct value* untuk kerusakan retak melintang adalah 15.

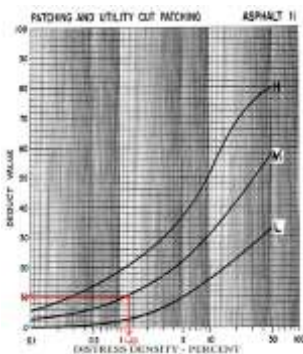
Gambar 3. Kurva DV Kerusakan Tambalan.

Dari grafik maka didapat nilai *deduct value* untuk kerusakan tambalan adalah 11.

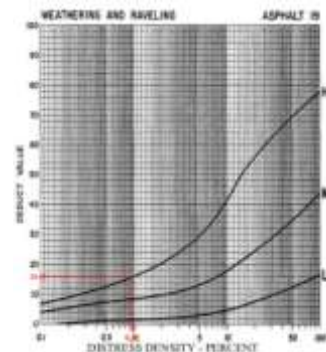
Gambar 4. Kurva DV Kerusakan Pelepasan Butiran.

Dari grafik maka didapat nilai *deduct value* untuk kerusakan tambalan adalah 16.

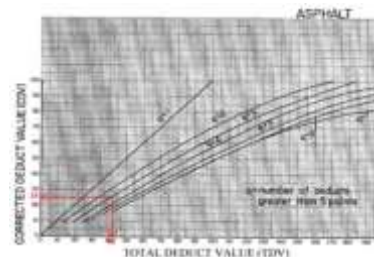
Gambar 5. Kurva CDV.

Dari kurva di atas dapat disimpulkan bahwa nilai CDV pada STA 3+500 – 4+000 segmen tersebut adalah 25.
