**STUDI PENGEMBANGAN DAERAH IRIGASI RAWA BERDASARKAN KONDISI
EKSISTING PADA DAERAH IRIGASI RAWA DESA SINAR BARU KECAMATAN
RANTAU BEDAUH KABUPATEN BARITO KUALA**

Syaiful Anwar¹, Fathurrahman², Muhammad Gunawan Perdana³

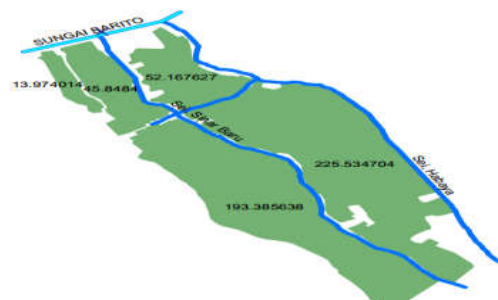
Gambar 4.2 Saluran Irigasi desa Sinar Baru

No	Nama Saluran	Panjang Saluran (m)	Kondisi Saluran			Luas (Km)	Bangunan Pelengkap			
			Baik	Rusak Ringan	Rusak Berat		Jk	Jb	Tb	Gg
1.	Sungai Habaya	2.500	2000	500	-	2,5	6	-	-	-
2.	Sungai Pansuk	2.400	1200	1200	-	2,7	7	-	3	-

Dari perhitungan diatas maka dapat diketahui bahwa hanya sekitar 25% dari total saluran sungai pansuk yang berfungsi dengan baik. Sehingga dapat di simpulkan bahwa rekomendasi tindakan yang cocok untuk sungai pansuk adalah rehabilitasi hasil pengamatan beberapa titik

total saluran sungai pansuk yang berfungsi dengan baik. Sehingga dapat di simpulkan bahwa rekomendasi tindakan yang cocok untuk sungai habaya adalah Pemeliharaan ruti

1. Perlu adanya rehabilitasi dan pemeliharaan saluran pada sungai Pansuk sehingga dapat

mengembalikan fungsinya.

2. Perlunya operasi dan pemeliharaan yang baik sehingga dapat mengoptimalkan fungsi saluran irigasi di desa Sinar baru.
