PENGARUH PENGELASAN KUNINGAN PADA REPAIR DAUN PROPELLER TUG BOAT TYPE 4 BLADE BERBAHAN MANGANESE BRONZE TERHADAP SIFAT MEKANIS DAN SENSITIVITAS DEFECT MENGGUNAKAN METODE NON DESTRUCTIVE TEST DAN DESTRUCTIVE TEST

EnggarIbnu F¹, Saifullah Arief²., Abdurahim Sidiq³

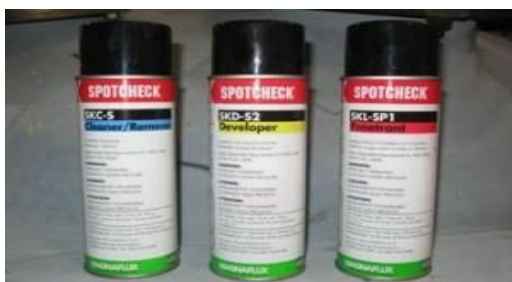
Proses Pengujian NDT Penetrant Test

Proses pengujian ini dilakukan untuk mengetahui adanya defect dan dapat diketahui sensitivitas defect dengan hasil luasan indikasi defect yang terjadi setelah selesai proses rekondisi propeller. Alat dan bahan yang digunakan dalam melakukan pengujian NDT Penetrant Test adalah sebagai berikut :

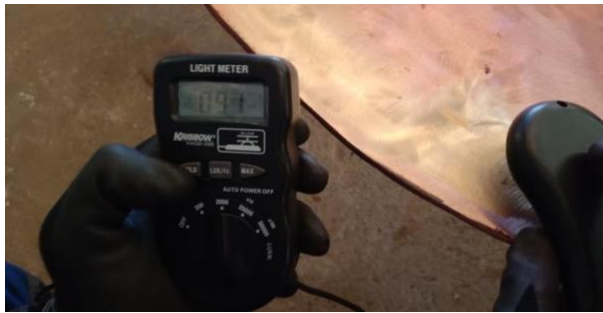
Gambar 3 Lux Meter

6. Pastikan pengujian dilakukan dengan intensitas cahaya minimum 100 Fc

atau 1000 lux. Pengukuran dilakukan dengan lux meter.
